Contrôle d'une élévateur à plate-forme mobile.

P2: L'UTILISATION DE L'APPAREIL DE LEVAGE/L'ASSENEUR PEUT ÊTRE CONTINUÉE. NÉANMOINS IL FAUT REMÉDIER AU PLUS VITE À LA (AUX) REMARQUE(S) CITÉE(S). (VOIR FICHE EN ANNEXE)

Marque Haulotte

Type HA16RTJPRO

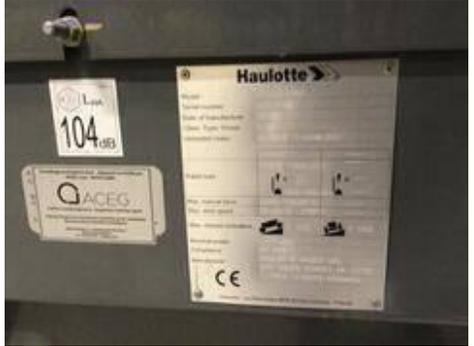
Critères de contrôle techniques - Trimestriel	BON	PB	PA	P3	Remarques	Image
Identification T	<input checked="" type="radio"/>	<input type="radio"/>	<input type="radio"/>	<input type="radio"/>

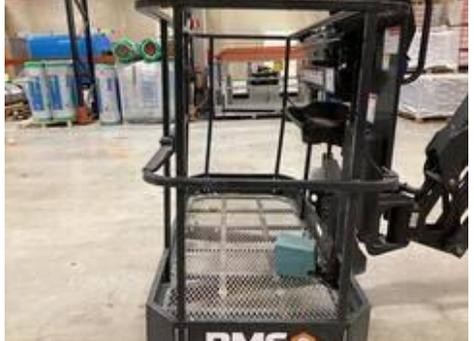
Alimentation T	<input checked="" type="radio"/>	<input type="radio"/>	<input type="radio"/>	<input type="radio"/>		
Habitacle/plate-forme/cabine 3M	<input type="radio"/>	<input checked="" type="radio"/>	<input type="radio"/>	<input type="radio"/>	<p>Structure de la nacelle légèrement pliée.
Gondelstructuur licht gebogen.</p>

Structure de la nacelle légèrement pliée.

Gondelstructuur licht gebogen.
