Contrôle d'une élévateur à plate-forme mobile.

Marque Haulotte

Type HA15IP

N° de série / N° client 2079567

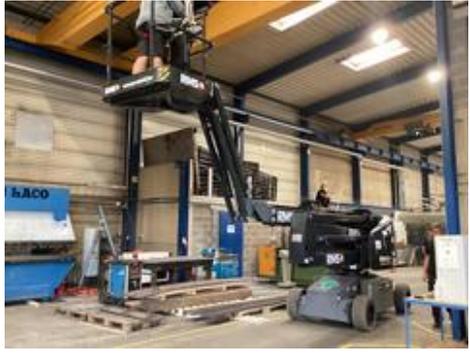
Emplacement du contrôle: Chantier /werf

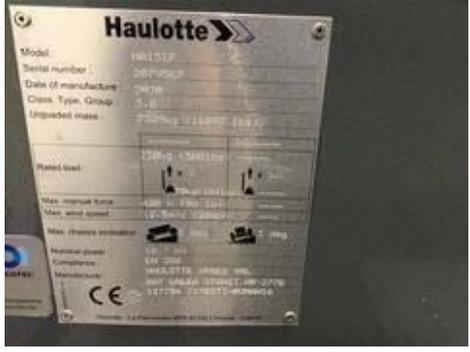
Critères de contrôle techniques - Trimestriel	BON	PB	PA	P3	Remarques	Image
Identification T	<input checked="" type="radio"/>	<input type="radio"/>	<input type="radio"/>	<input type="radio"/>

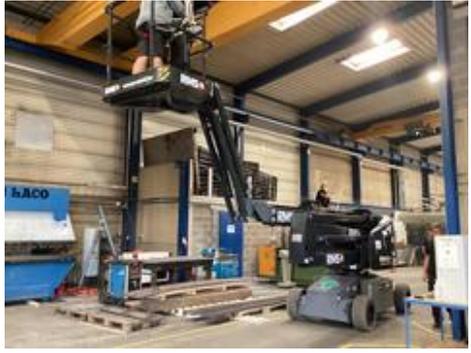
Emplacement du contrôle: Chantier /werf
