Contrôle d'une élévateur à plate-forme mobile.

Date: 04/07/2024 Inspecteur: Daniel Godin

Marque JLG Type 860SJ

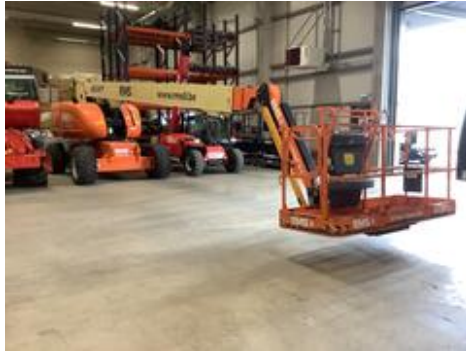
Alimentation T	<input checked="" type="radio"/>	<input type="radio"/>	<input type="radio"/>	<input type="radio"/>		
Habitacle/plate-forme/cabine 3M	<input type="radio"/>	<input checked="" type="radio"/>	<input type="radio"/>	<input type="radio"/>	Rappel : Une attache du boîtier de commande de la nacelle est cassée, veuillez y remédier La plinthe du panier est pliée Een bevestigingsmiddel op de bedieningskast van de mand is gebroken. De korfsokkel is verbogen	 
Dispositif de levage 3M	<input checked="" type="radio"/>	<input type="radio"/>	<input type="radio"/>	<input type="radio"/>

Rappel:
 Une attache du boîtier de commande de la nacelle est cassée, veuillez y remédier
 Een bevestigingsmiddel op de bedieningskast van de mand is gebroken.
 La descente d'urgence ne fonctionne pas de manière optimale, veuillez procéder à un réglage ou réparation
 De nooddaalfunctie werkt niet goed, pas deze aan of repareer deze.

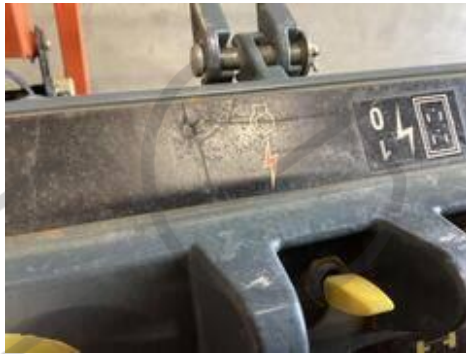
Descente de secours T	<input type="radio"/>	<input checked="" type="radio"/>	<input type="radio"/>	<input type="radio"/>	Rappel: La descente d'urgence ne fonctionne pas de manière optimale, veuillez procéder à un réglage ou réparation
